Comment se fait la mise à jour de la Carte de Localisation des Phénomènes d'Avalanche ?

Un premier bilan après huit années d'expérience de mise à jour annuelle de la CLPA

Exemple d'une mise à jour annuelle de la CLPA : avalanche de l'Alpet, 19/01/2004, Abriès (Hautes-Alpes)

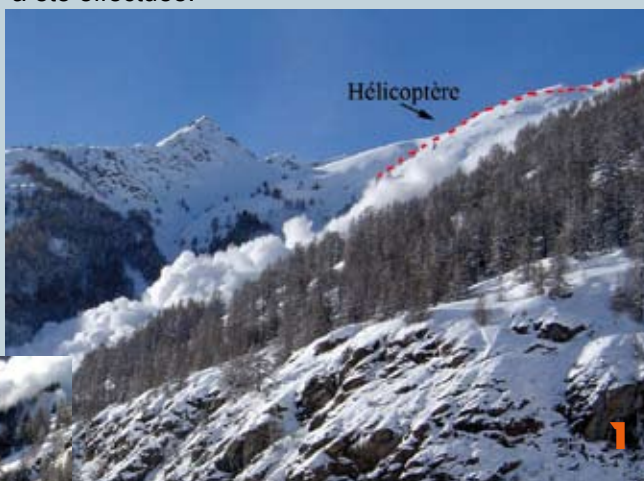
1. En zone de départ, la cassure est bien visible et surlignée en pointillés (remarquer l'hélicoptère pointé par une flèche).

Le cliché n°1 où est visible la zone de départ confirme la propagation d'une cassure linéaire par dessus l'épaule (celle où est placé le n° de l'avalanche).

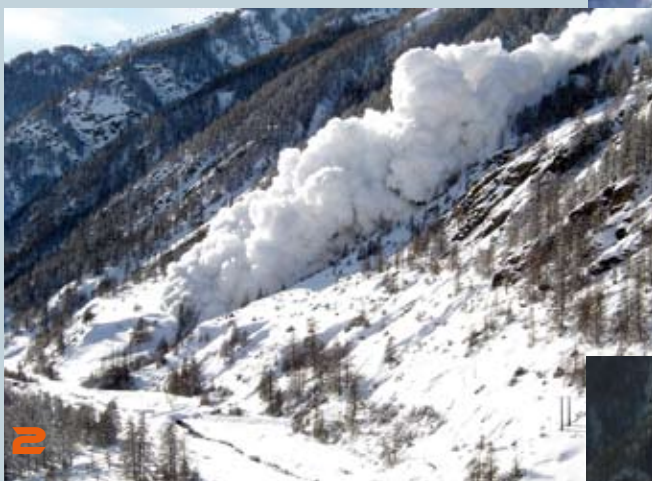
2. Vue de l'écoulement et du fond de la vallée dans laquelle l'avalanche s'arrêtera ensuite.

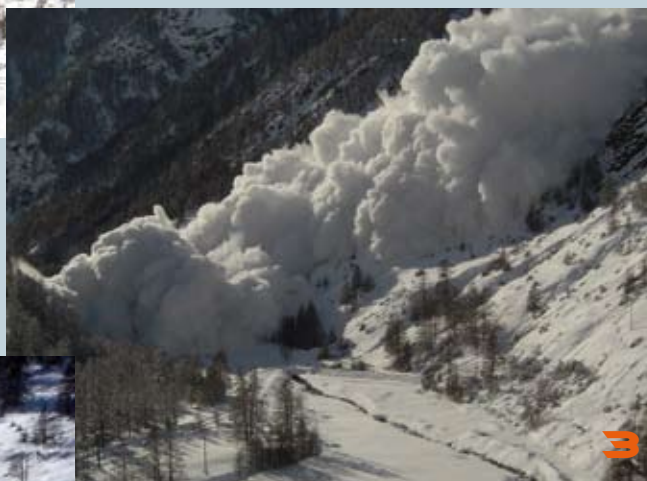
3. L'écoulement aérosol se développe et s'élargit en sortie de couloir puis remonte sur le versant en face.

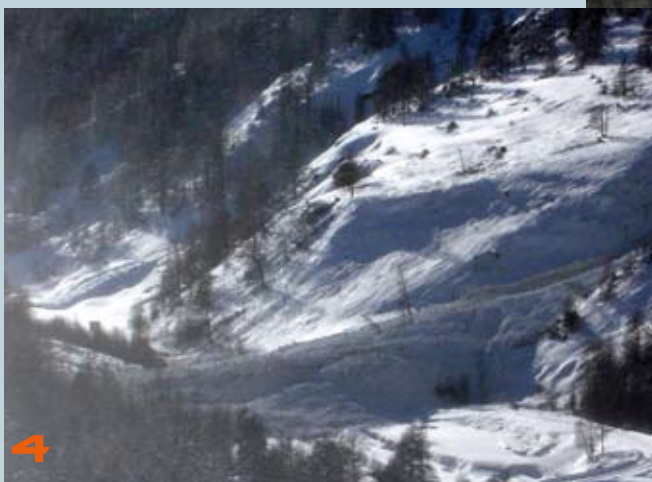
4. Vue générale du dépôt avec traces de passage d'aérosol en rive droite (manteau neigeux érodé, plus de végétation « debout »).

Traduction cartographique : aplat pour le dépôt, gros pointillés pour les dégâts dus à l'aérosol.

B en aplat : élargissement du dépôt (cliché n°4, repères utilisés : l'oratoire en aval, le pont en amont).

C en pointillés : ajout d'une zone de dégâts dû au souffle de l'avalanche en rive droite juste avant la vallée (cliché n°4).

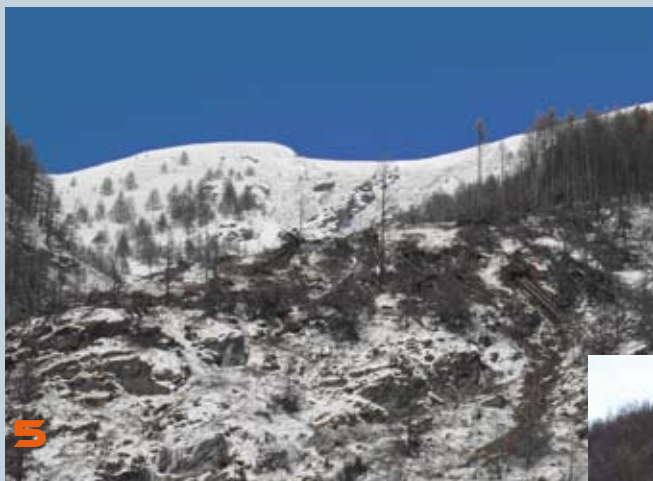
5

5. Vue vers l'amont prise depuis le dépôt : les traces d'une érosion complète (au sol) sont nettes sur le débouché du couloir en rive gauche.

Traduction cartographique : aplat.

A en aplat : élargissement du tracé sur la rive gauche entre 1 800 m et 1 700 m (cliché n°5).

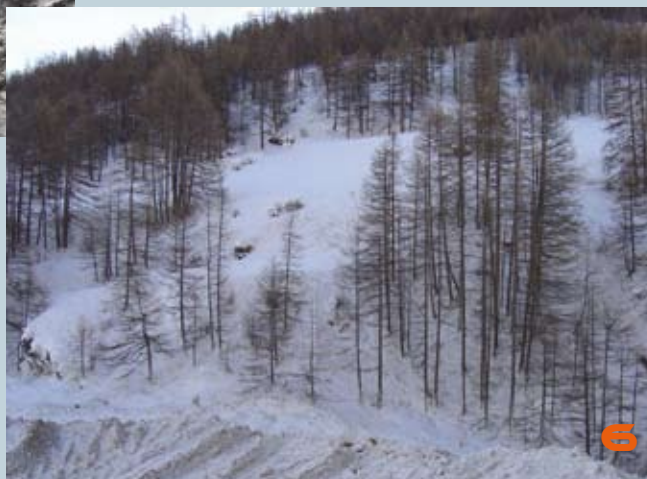
6

6. Vue en direction de la rive gauche de la vallée du Bouchet (versant face à l'avalanche) : aucun dégât important n'est visible dans les mélèzes alors que l'aérosol est largement remonté sur ce versant.

Traduction cartographique : aucun report.
